## INFORME INSPECCION Y PATOLOGIA

NOMBRE CLIENTE: EDIFICIO PORTAL DEL LAGO.	FECHA: Diciembre 7 de 2021	PROYECTO: Ed. Portal del Lago
CONTACTO: ADMINISTRACION TELEFONO: 3013858984	PATOLOGIA 235	DIRECCION PROYECTO: Carrera 51 N° 80 - 150

### OBJETIVO DE LA VISITA: RECOMENDACIÓN - ASESORIA

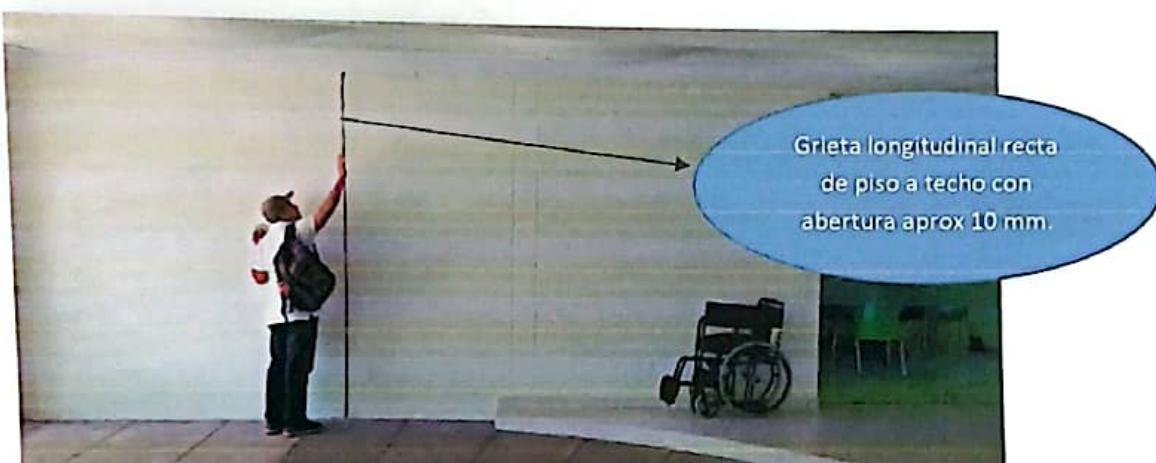
**Foto 1.** LA fotografía, muestra grieta en la zona adyacente a la recepción, ubicada entre muro y columna con abertura cercana a 10 mm. se muestra como la grieta, aunque se muestra pasiva, ha comprometido parte del cielo aferente a la columna.

- 3) El muro cercano a la recepción presenta desplazamiento creciente de piso a techo, y se hace necesario integrarlo y confinarlo con las columnetas y vigas existentes.

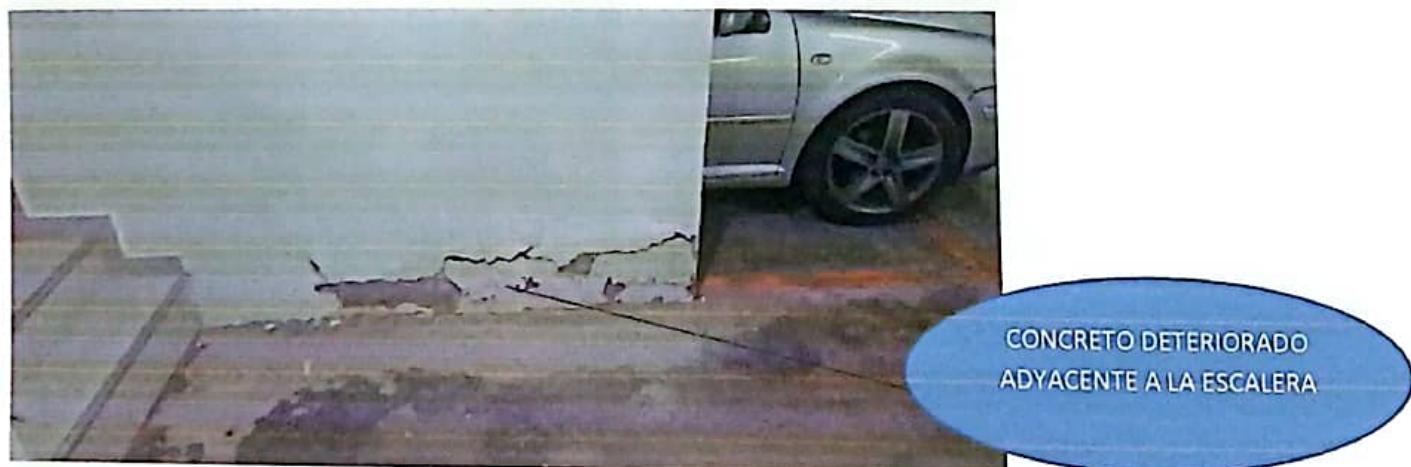
**FOTO 2:** Se puede apreciar concreto estallado por efectos de aumento y oxidación del acero, el concreto también presenta carbonatación.

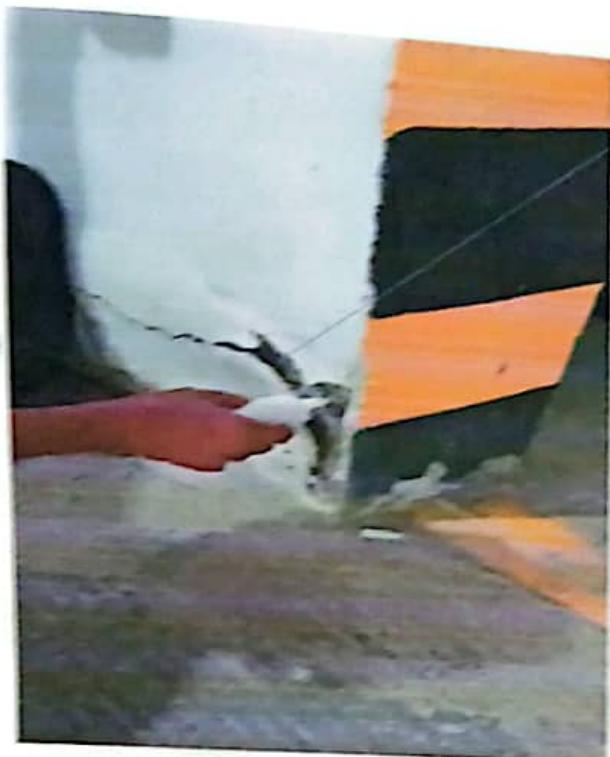
Foto 3: se puede apreciar concreto estallado, con alto grado de acidez lo cual compromete el acero de refuerzo del muro.

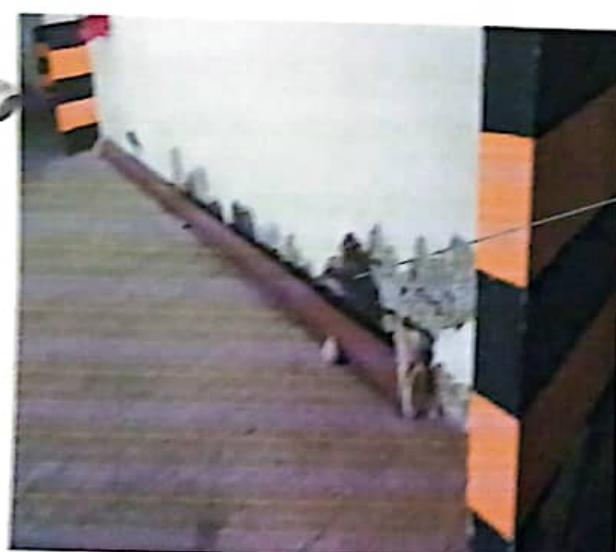
Foto 4: esta fotografía es muy evidente pues manifiesta las falencias en el proceso constructivo donde no se respetaron los recubrimientos mínimos para el acero, esto sumado a un concreto no permeable y poroso. Lo anterior coloca los miembros estructurales, en condición desfavorable ante los ataques del ambiente y la ascension capilar debida aun nivel freático alto.

- 1) En lo observado, hemos podido percibir que los concretos de muro tienen falencias constructivas que se traducen en:
  - Concretos porosos, que valdría la pena estudiar y realizar ensayos de resistencia, a su vez permeables, los cuales son mas susceptibles a los ataques del ambiente de la ciudad, con sulfatos y cloruros, unido a un nivel freático elevado.

- Acero de refuerzo que no guardan ni tienen los recubrimientos requeridos por la norma sismoresistente de Colombia.
- 2) La piscina presenta en sus muros alto grado de deterioro en el concreto y el acero muestra oxidación creciente que puede llegar a inutilizarla.

Se le recomienda a la administración emprender a corto plazo, la reparación de las patologías, en especial la del muro de contención, así mismo las columnas que ya comienzan a presentar deterioro.

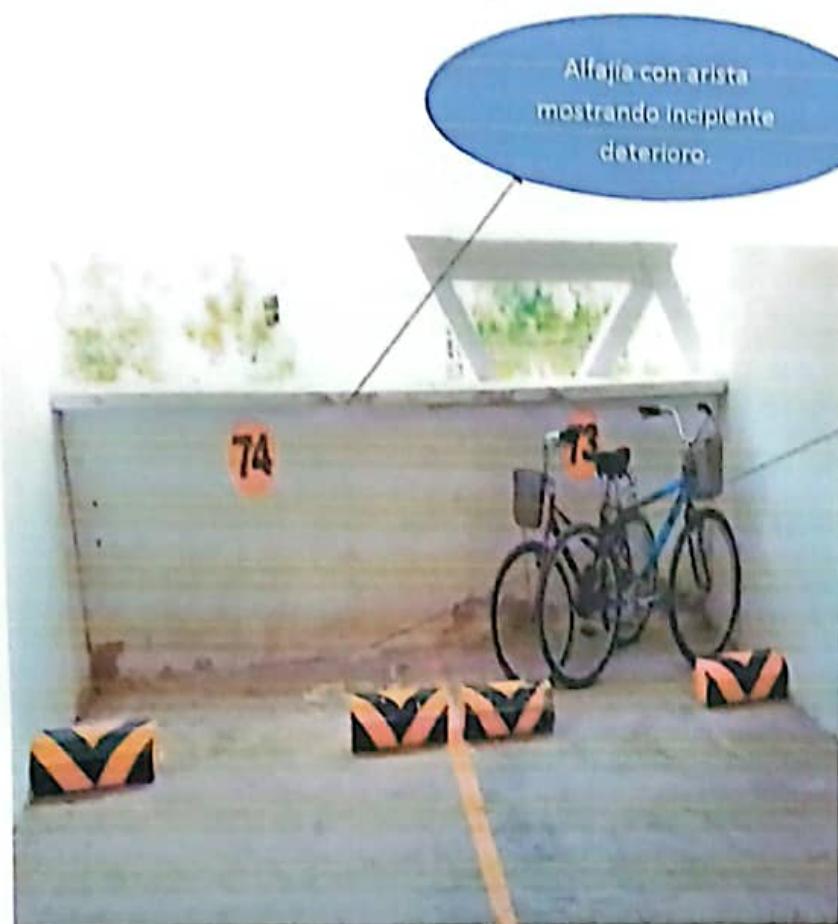
Foto 5: se puede apreciar localización puntual longitudinal de eflorescencias y deterioro en pañete o recubrimiento de características poroso por defectos constructivos y la no aplicación de impermeabilizantes, esto unido a exceso de agua de amasado. Se puede apreciar deterioro de la alfaja remate del antepecho del muro.

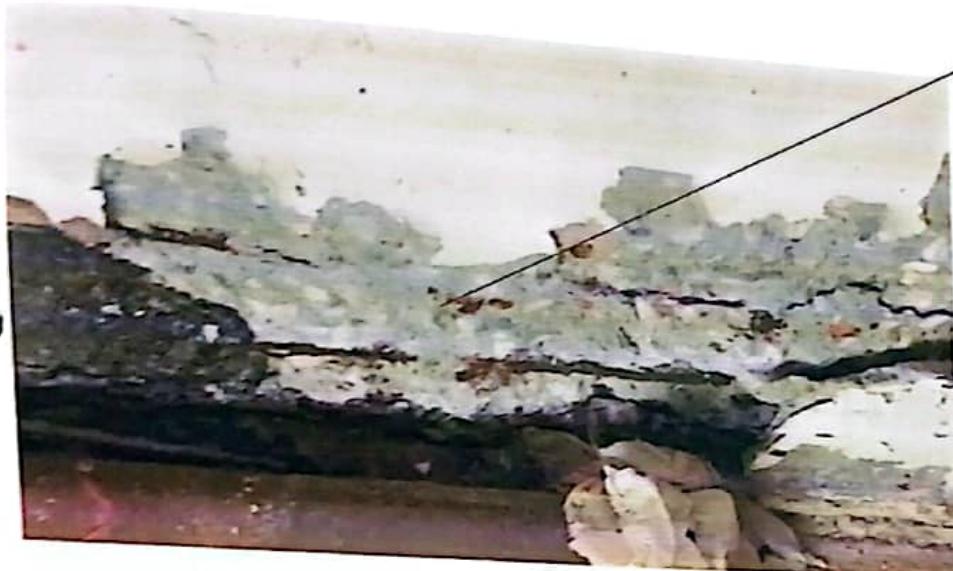
Foto 6: la fotografía muestra muro de piscina en su parte exterior, con avanzado deterioro concreto carbonatado, y acero deteriorado oxidado. Se requiere una intervención urgente para restablecer sus condiciones estructurales y evitar el acrecentamiento de los daños que la inutilicen.

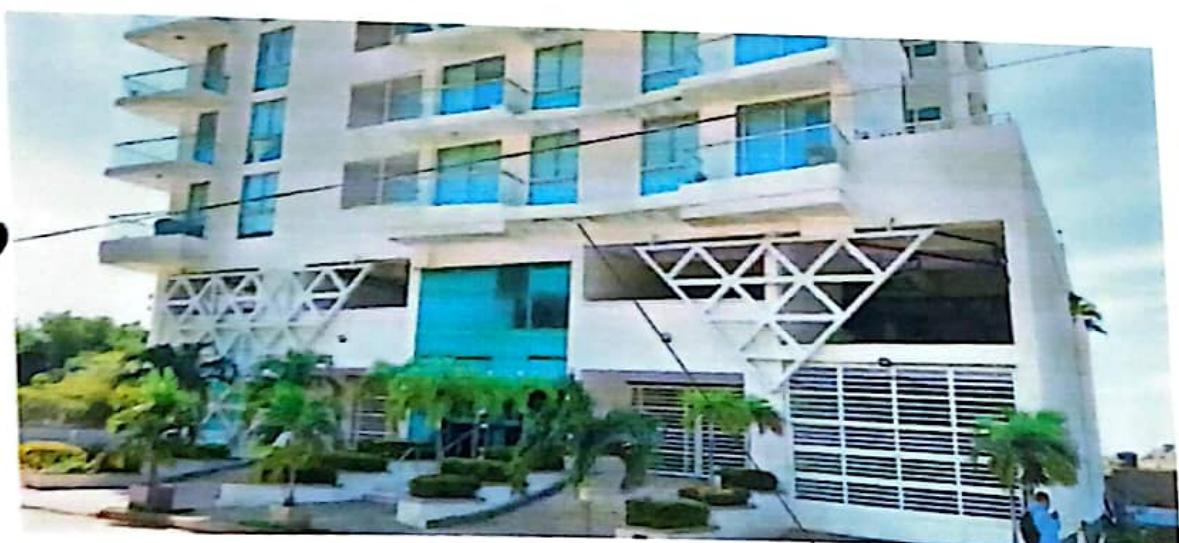
Elementos de fachada con deterioro en concreto, y acero a la vista.

Foto 7 : se muestran elementos secundarios de fachada con deterioro, lo importante de esto es que va unido a miembros estructurales como son vigas, y debe impedirse la expansión de la afectación hasta estos últimos.

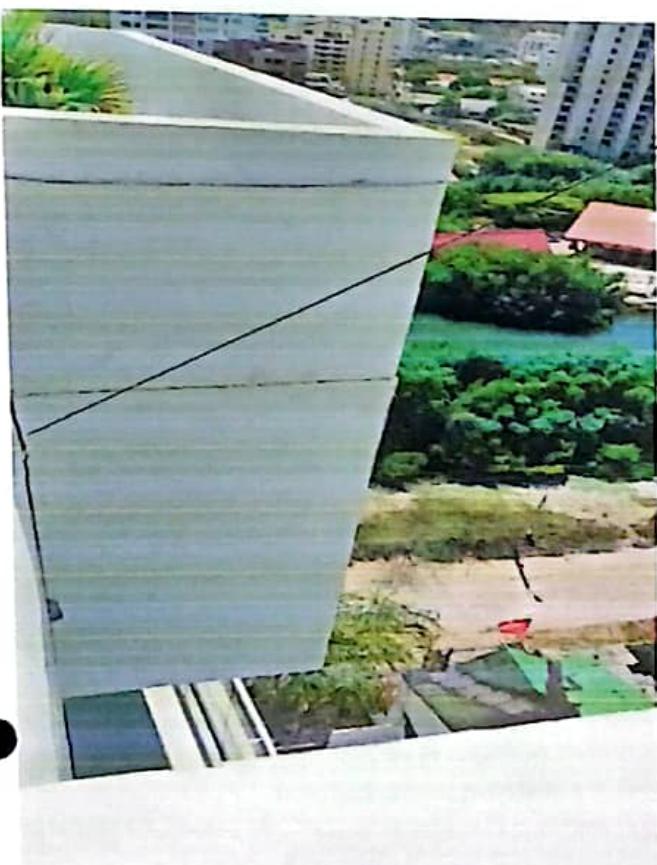
Balcón con fisura de base, y desplazamiento de muro.

Foto 8: se muestra balcón con desplazamiento frontal hacia afuera, debido probablemente a movimiento de asentamiento en placa de apoyo, se generó una grieta de espesor variable la cual debe ser reparada pues por efectos térmicos y dilataciones tiende a activarse.

- 4) El muro de la fachada posterior superior presenta grietas debidas a movimiento en placa de soporte, y además en su proceso constructivo no se aprecia traba con el muro base.
