IT-10-2024

**ADMINISTRADOR Y CONSEJO DE ADMINISTRACIÓN
EDIFICIO PORTAL DEL LAGO**

De acuerdo con su amable solicitud para la prestación de mis servicios profesionales como Ingeniero Civil experto en inspección e investigación de daños en estructuras, para hacer la visita técnica de inspección preliminar al Edificio Portal del Lago ubicado en la Calle 5 No. 4-221, Gaira, Santa Marta, Magdalena; a continuación, me permito presentar el respectivo informe de visita.

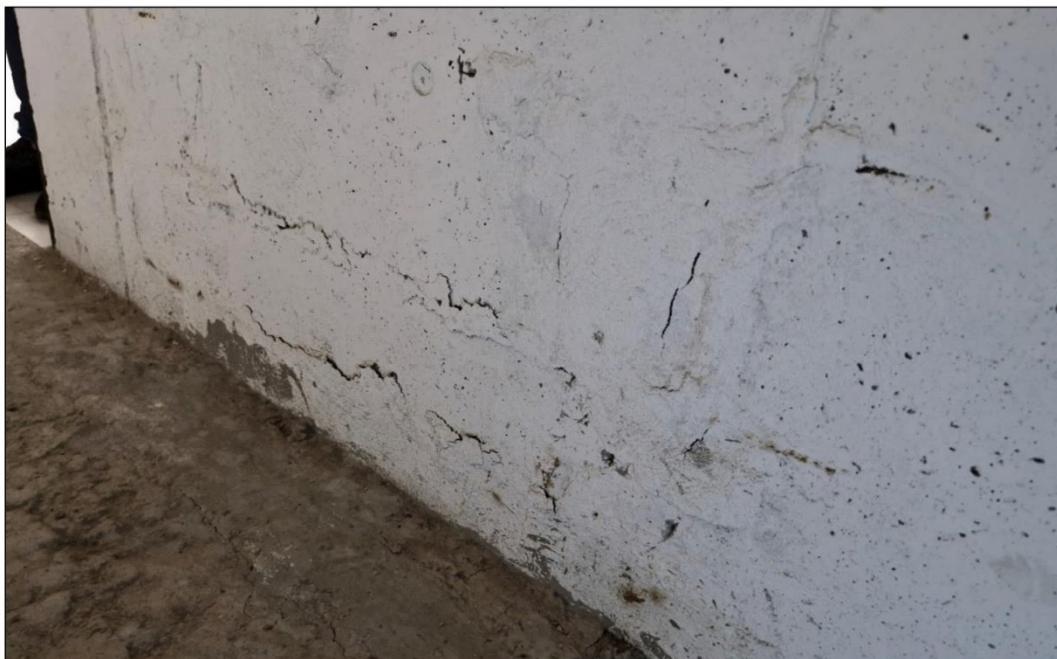
Durante la visita se observó que se presenta corrosión de acero de refuerzo principalmente en la parte baja de las pantallas del sótano, cuarto de planta eléctrica, muro estructural del edificio del lado mar, zonas aledañas en la piscina, balcones y otros puntos aleatorios dentro del edificio. La causa más probable de aparición de estos daños son la difusión de cloruros en el concreto y el bajo recubrimiento del acero.

Foto 5. Fisuras y delaminaciones por corrosión en pantallas de concreto en el sótano

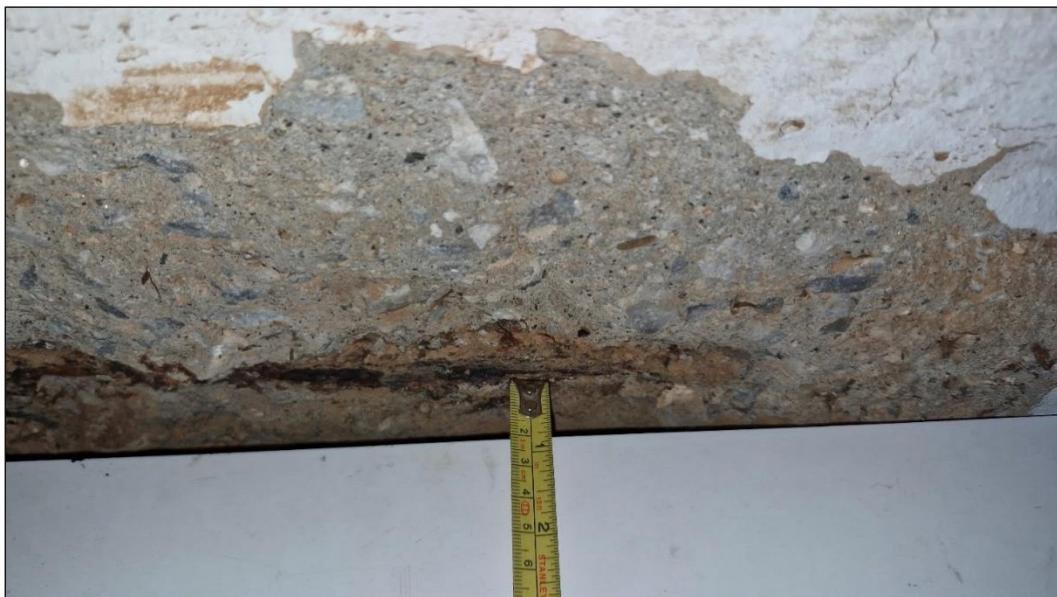
Foto 6. Corrosión del acero de refuerzo. Se observa que el recubrimiento es menor a 2 cm.

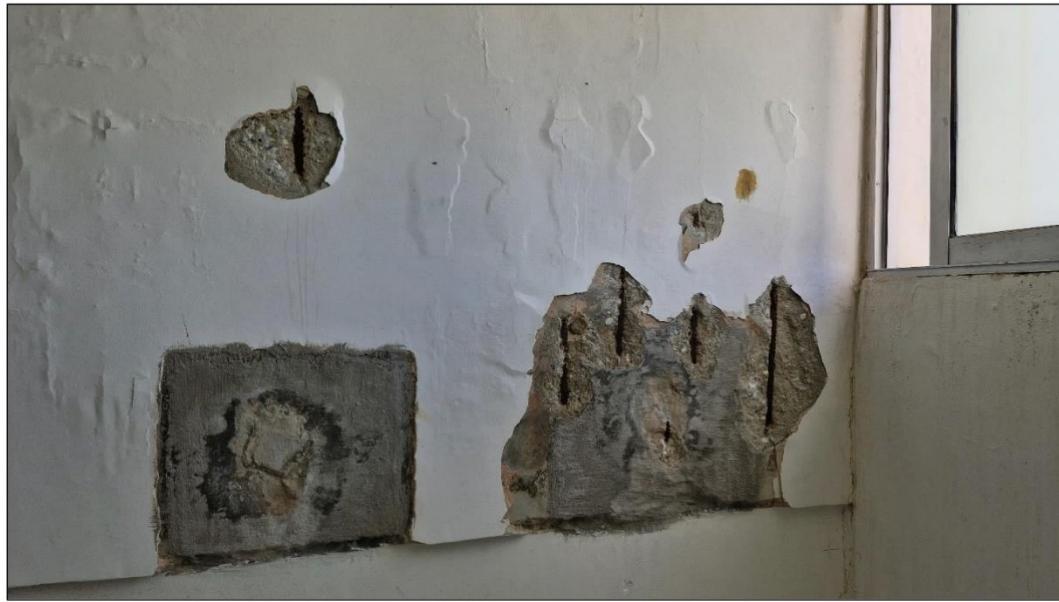
Foto 7. Corrosión del acero de refuerzo en muros estructurales en la zona de piscina.

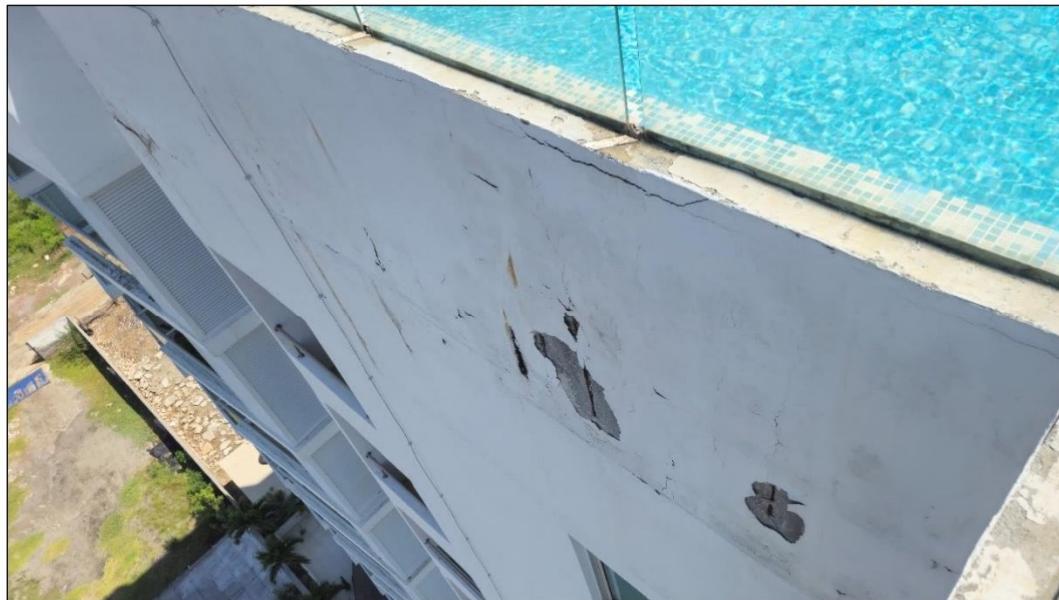
Foto 8. Corrosión del acero de refuerzo en muros estructurales en la zona de piscina, en la zona exterior del edificio al lado mar.

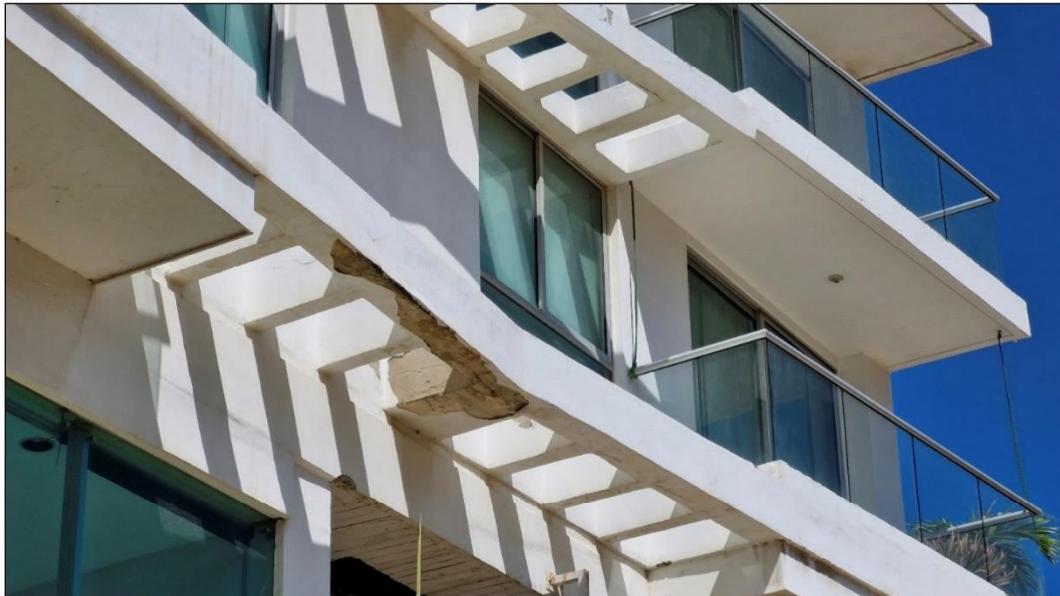
Foto 9. Corrosión del acero de refuerzo en elementos de la fachada

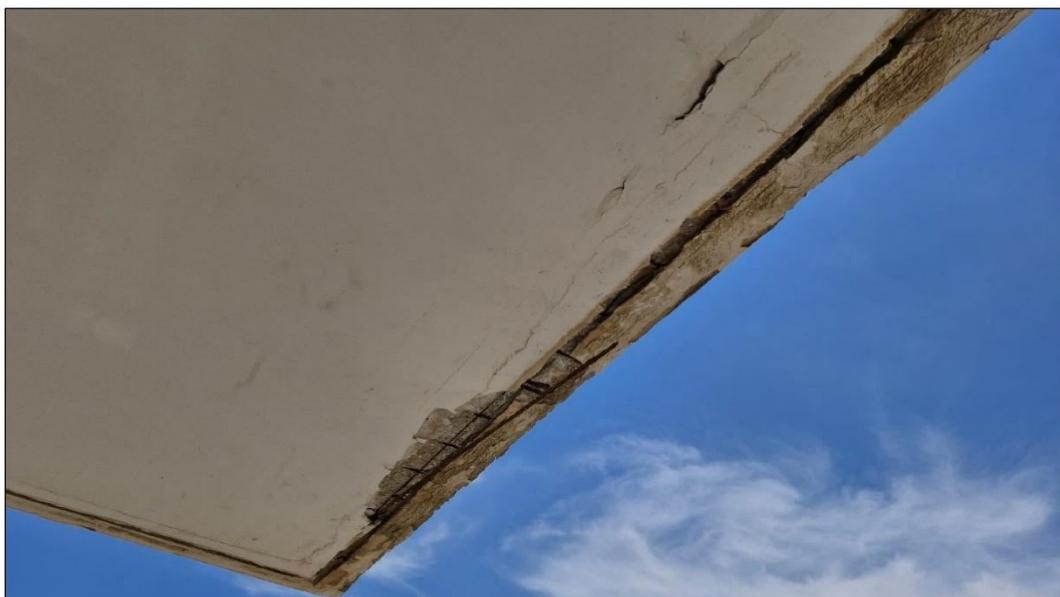
Foto 10. Corrosión del acero de refuerzo en elementos de la fachada

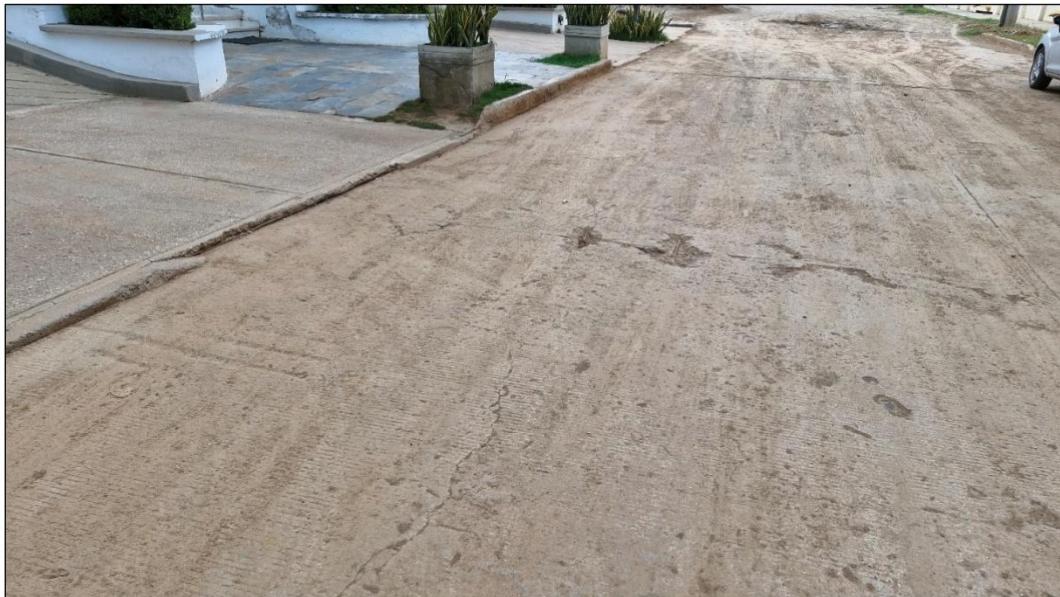
Se presenta corrosión en dovelas de pavimentos, bordillos de confinamiento, materas

Foto 11. Corrosión del acero de refuerzo de bordillos y dovelas de las losas del pavimento

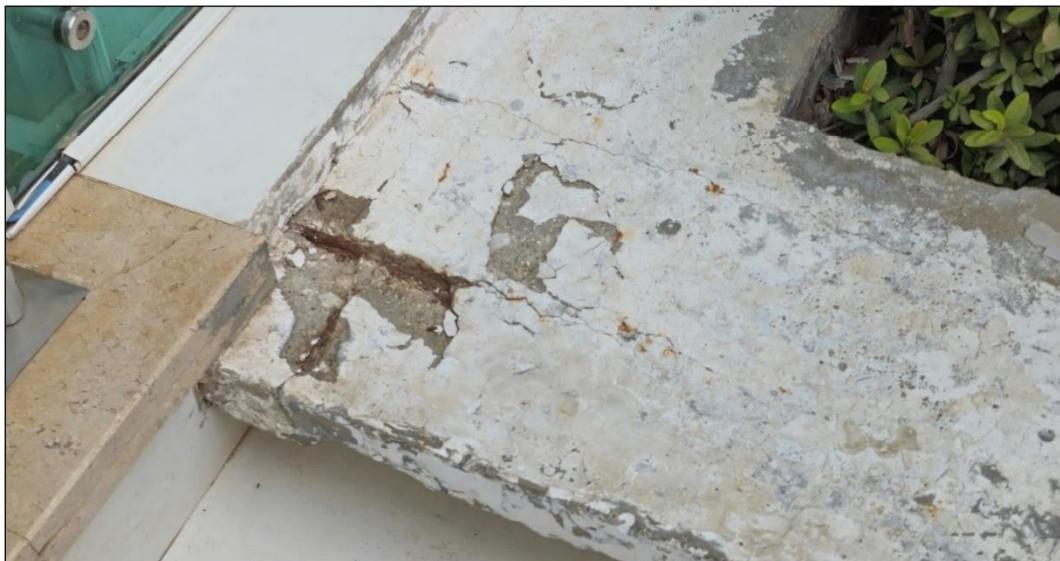
Foto 12. Corrosión del acero de refuerzo de elementos no estructurales

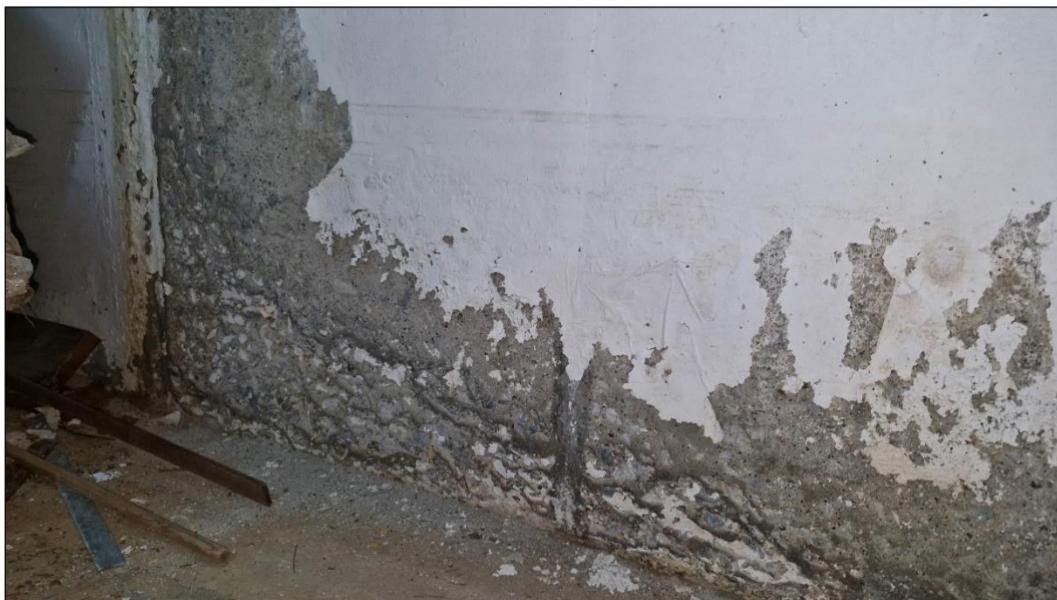
En algunas zonas de la parte baja de los sótanos se observa desintegración superficial del concreto y formación de sales. El fenómeno se presenta en algunas pantallas de concreto y en los pañetes en la zona de la planta eléctrica. Este daño puede obedecer a un ataque externo de sulfatos al concreto, el cual es un tipo de deterioro que ocurre cuando los sulfatos presentes en el suelo, agua subterránea o agua de mar entran en contacto con el concreto, reaccionando con los compuestos del cemento y causando daños estructurales.

Foto 13. Deterioro superficial del concreto por posible ataque por sulfatos

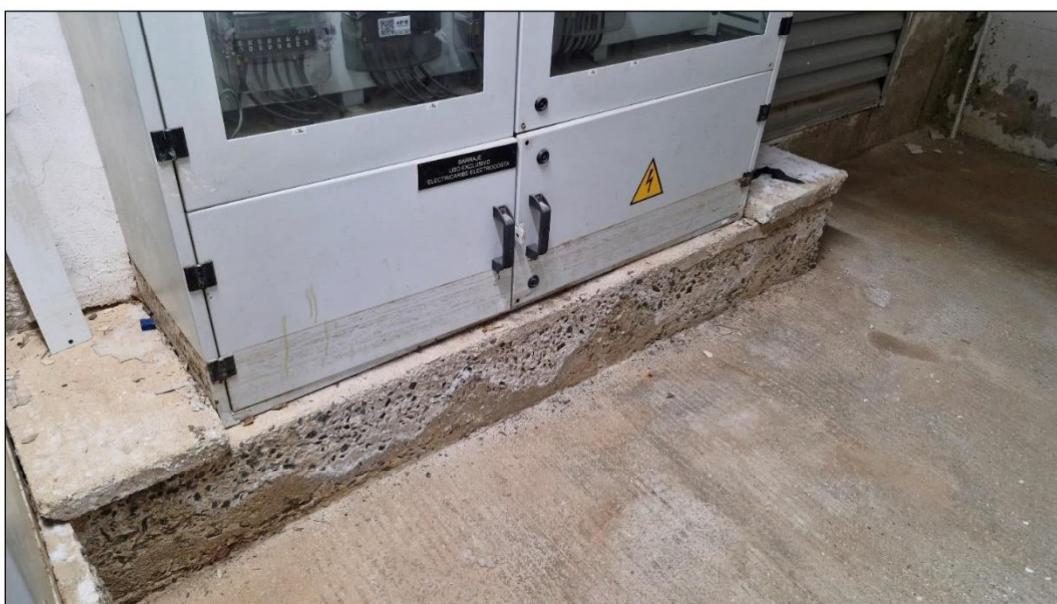
Foto 14. Deterioro superficial del concreto por posible ataque por sulfatos

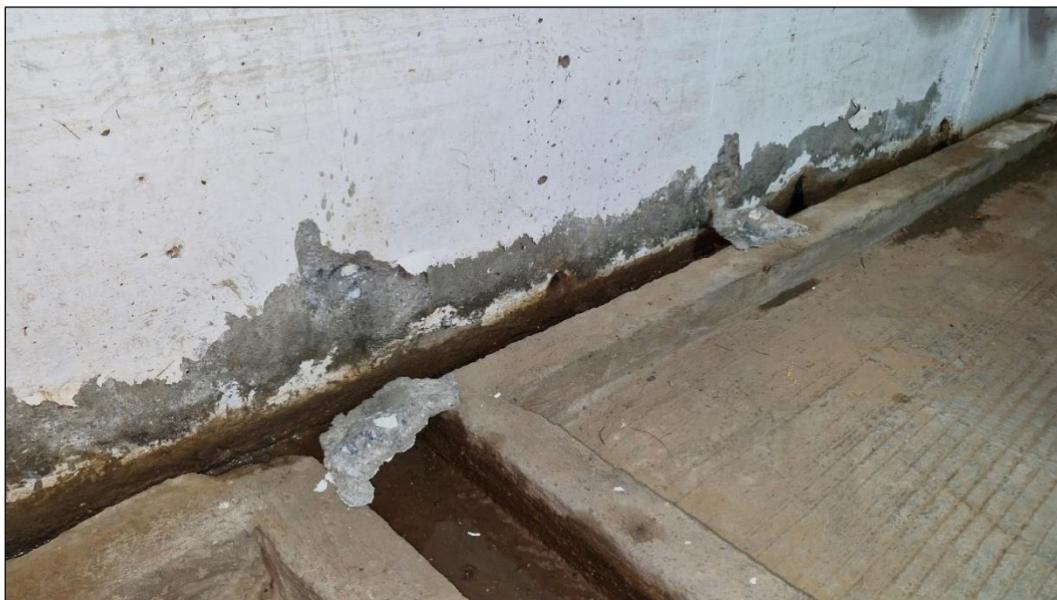
En la parte baja de las pantallas del sótano que estuvieron en contacto con las inundaciones y por debajo de la losa de la piscina se observaron desconchamientos (pop out) del concreto. Al revisar detenidamente los daños se observó que una causa probable de su aparición es la reactividad álcali agregado, el cual es un fenómeno químico que ocurre en el concreto y puede causar daños estructurales a largo plazo. Se origina cuando ciertos minerales presentes en los agregados reaccionan con los álcalis del cemento en presencia de humedad.

Foto 15. Deterioro superficial del concreto por posible ataque por sulfatos y presencia de pop out por posible reactividad álcali agregado

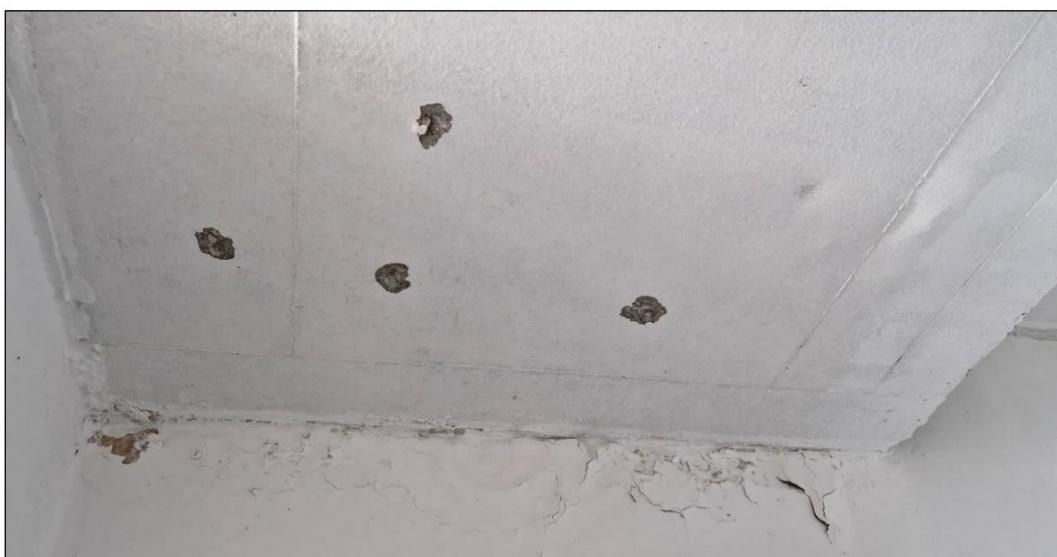
Foto 16. Presencia de pop out por posible reactividad álcali agregado en la parte baja de la piscina.

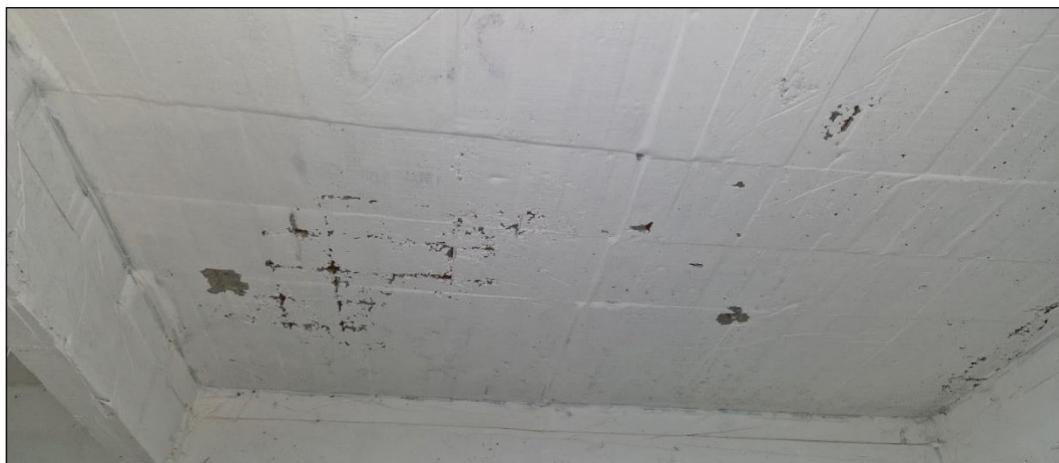
Se observan algunos aceros sin recubrimiento en el sótano. También, en algunas zonas se cortaron las losas de entrepiso dejando expuestos los aceros de refuerzo, los cuales a futuro tendrán problemas de corrosión debido a la exposición al medio ambiente.

Foto 17. Mallas de acero expuestas

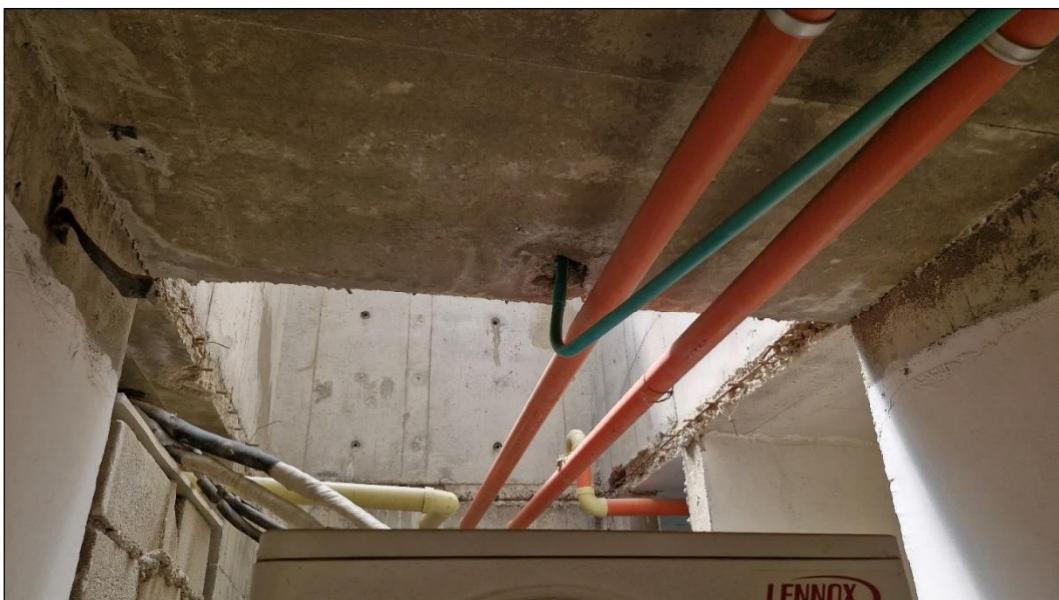
Foto 18. Mallas de acero expuestas. La losa de entrepiso al parecer fue cortada para abrir el ducto dejando a la vista el acero de refuerzo.

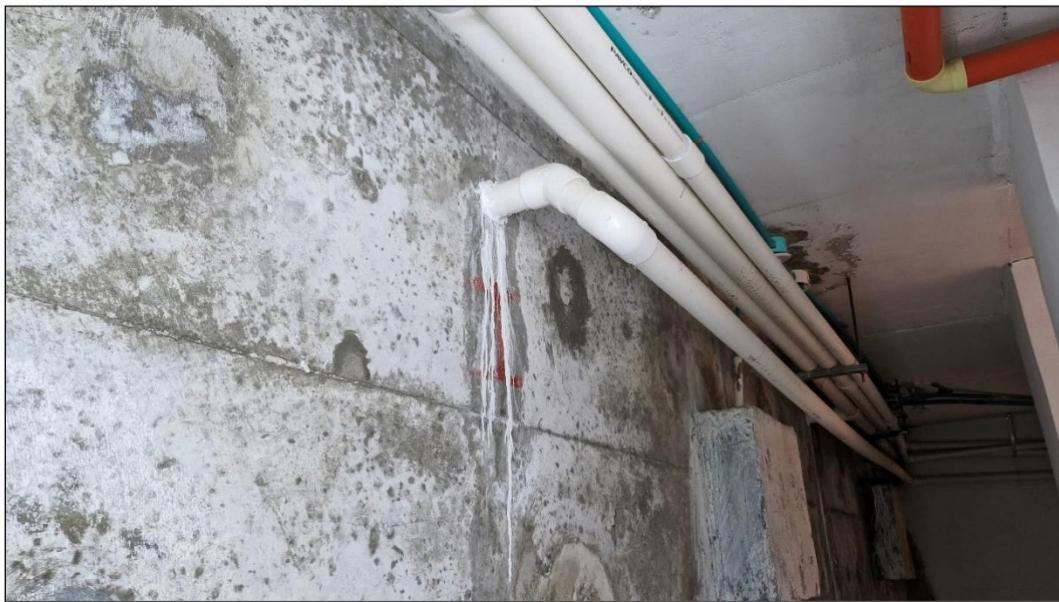
En algunos puntos se presenta pérdidas menores y puntuales de agua de la piscina, generando eflorescencias en el concreto. Este fenómeno genera descalcificación de la matriz cementante y permeabilidad de agua con cloruros, que contribuyen a la corrosión de acero.

Foto 19. Filtración de agua de la piscina y formación de eflorescencias

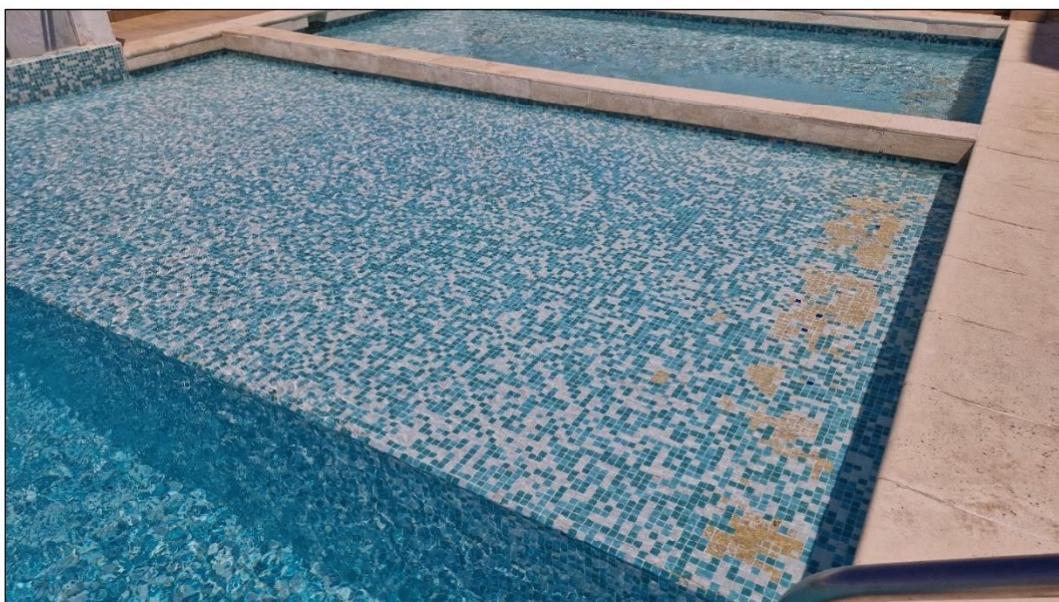
Durante la inspección se detectó pérdida de las piezas de Cristanac que sirven de revestimiento a la piscina. Las causas de la aparición de estos daños pueden estar asociadas a la calidad en los materiales utilizados, proceso de instalación, operación y/o mantenimiento de la piscina.

Foto 20. Pérdida del revestimiento en Cristanac de la piscina

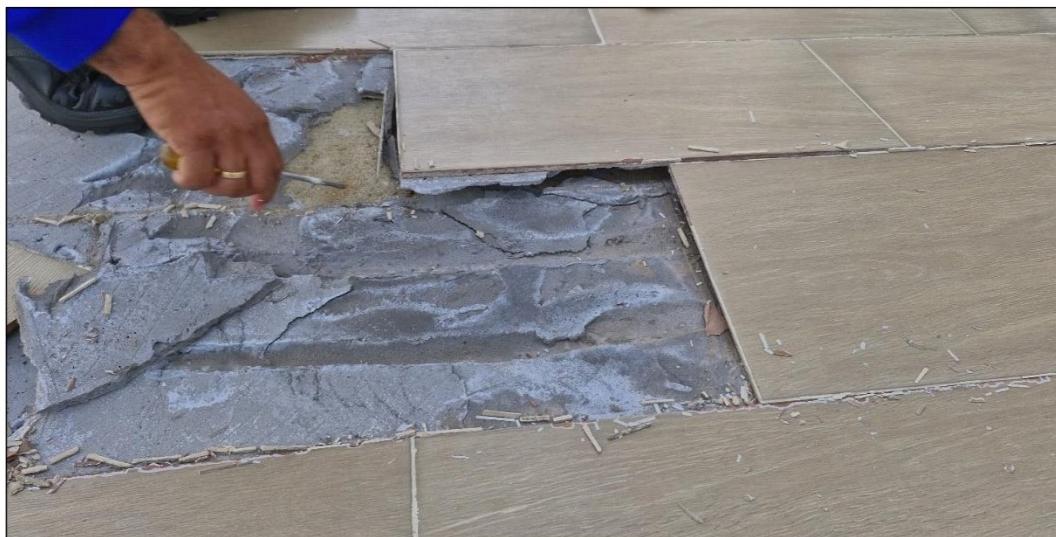
Tal como lo indica la administración y lo observado en el momento de la visita se presentan desprendimientos de las baldosas de cerámica instalados en las zonas perimetrales de la piscina. El piso no tiene juntas que permitan su libre movimiento por los cambios térmicos y de humedad; además, existen deficiencias en los materiales y procesos de instalación de las baldosas.

Foto 21. Desprendimiento de las baldosas de piso de la zona de la piscina.

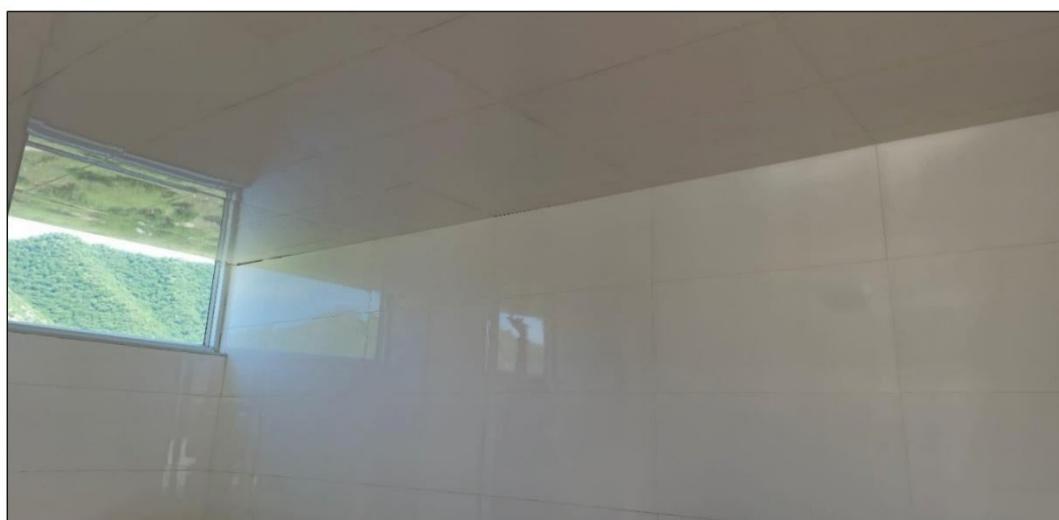
Se observaron desprendimientos, movimientos y rotura de algunas de las baldosas en el techo del baño turco. Al revisar, al parecer el acabado fue instalado sobre una lámina de fibrocemento que facilita los daños en revestimientos rígidos.

Foto 22. Techo del baño turco, las piezas en cerámica están sueltas

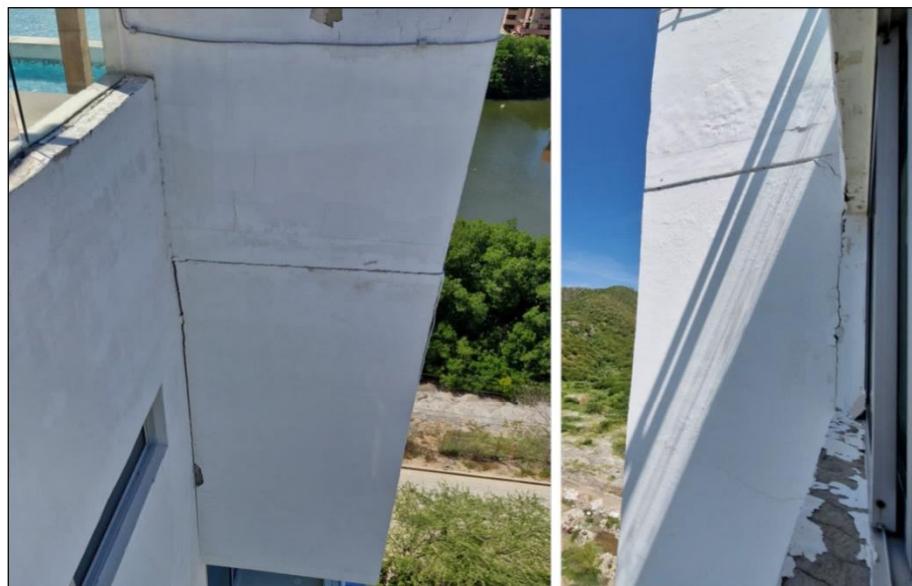
Principalmente en el nivel 13 se han marcado las dilataciones entre los muros de mampostería y los muros en concreto en las zonas de voladizos. Se debe validar si existen deformaciones de la losa estructural y los anclajes de los muros a las losas.

Foto 23. Movimiento de los muros en mampostería de un voladizo bajo la piscina

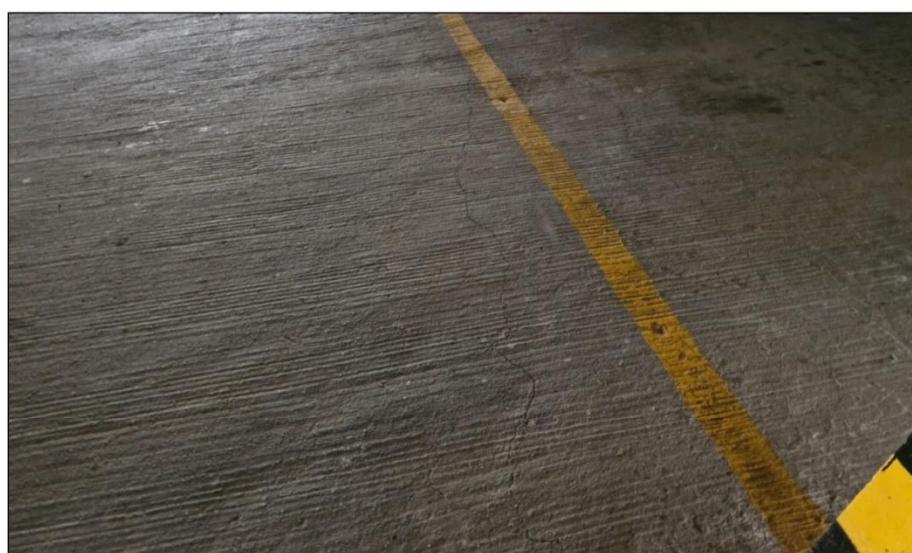
Se observaron fisuras por flexión en la parte superior e inferior de las losas de los parqueaderos. Este tipo de planos de falla, aunque son normales en elementos de concreto que trabajan a flexión, contribuyen negativamente a la durabilidad de la estructura.

Foto 24. Fisuras en la parte superior de la losa de entrepiso de parqueaderos

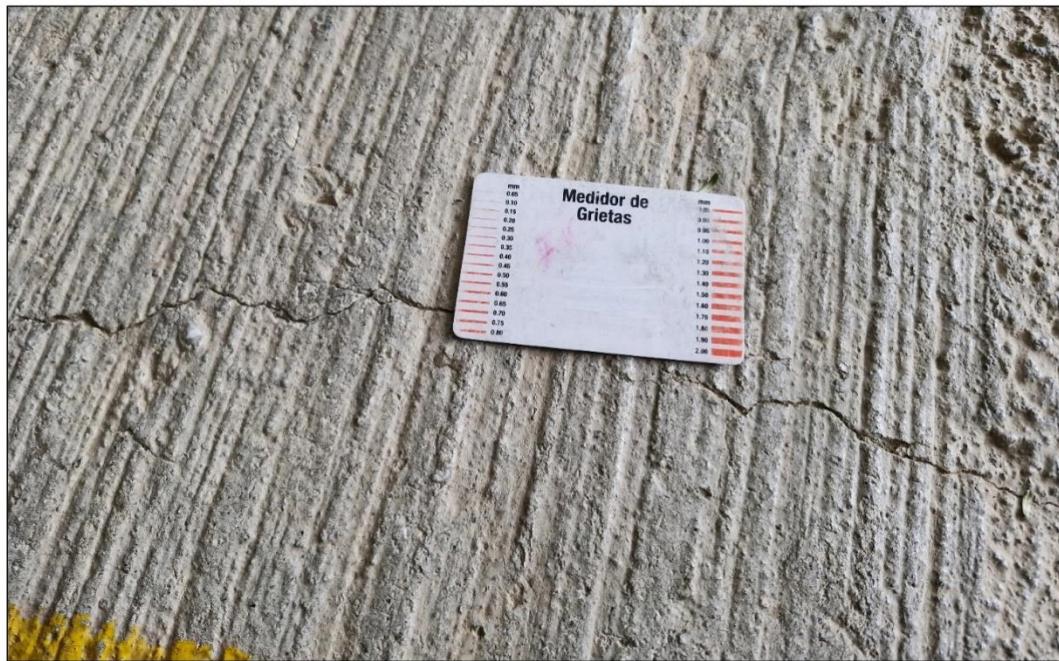
Foto 25. Fisuras en la parte superior de la losa de entrepiso de parqueaderos

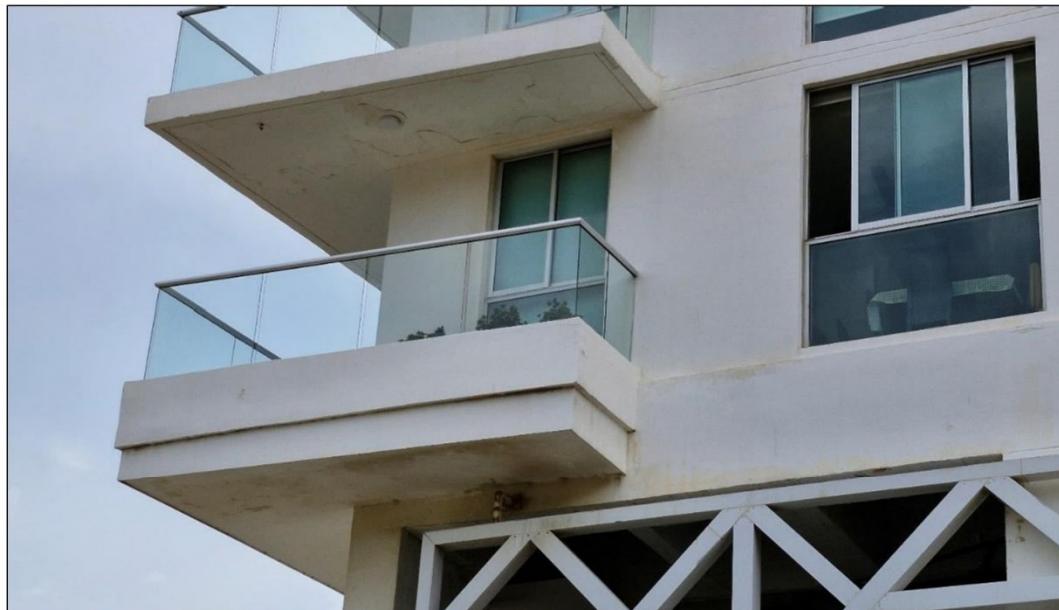
En general las fachadas presentan manchas y suciedad debida a la exposición al medio ambiente. También en algunas zonas se presentan daños por humedad principalmente en las zonas de los balcones, generada posiblemente porque no se realizó un correcto manejo del agua en la fachada y/o falta de mantenimiento de la fachada.

Foto 26. Deterioro de los acabados en balcones y fachadas

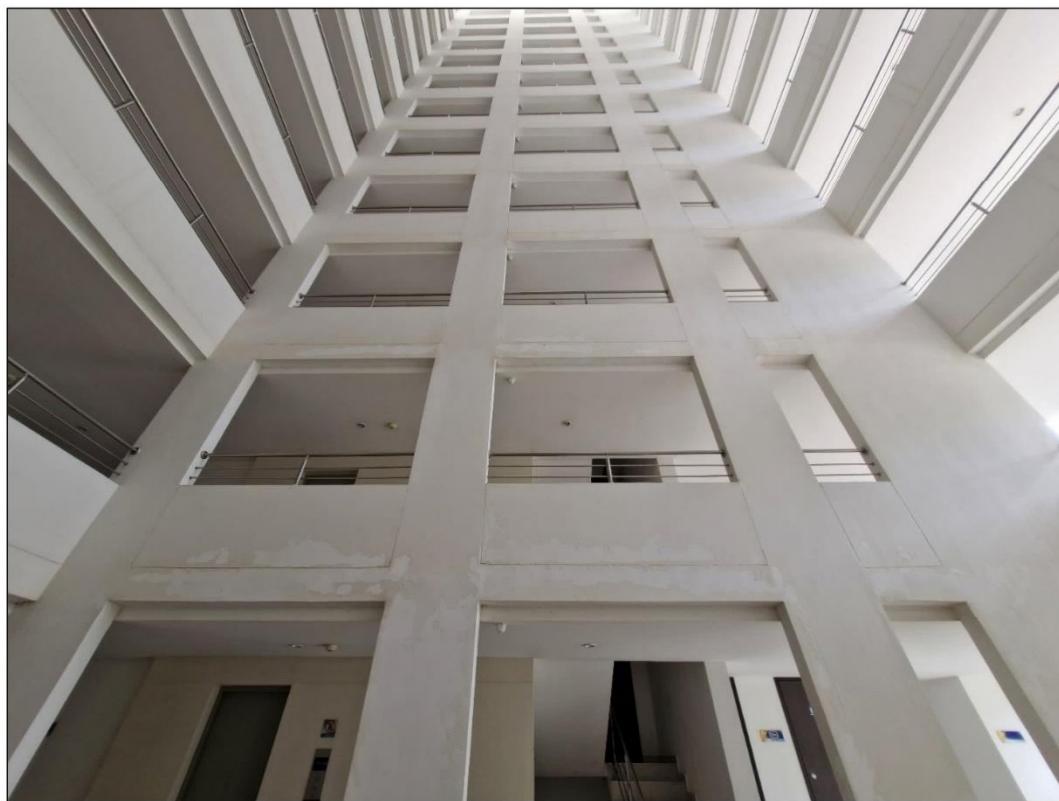
*Foto 27. Deterioro de los acabados en fachadas*
