## INFORME INSPECCION Y PATOLOGIA

NOMBRE CLIENTE: EDIFICIO PORTAL DEL LAGO.	FECHA: Diciembre 7 de 2021	PROYECTO: Ed. Portal del Lago
CONTACTO: ADMINISTRACION TELEFONO: 3013858984	PATOLOGIA 235	DIRECCION PROYECTO: Carrera 51 N° 80 - 150

### OBJETIVO DE LA VISITA: RECOMENDACIÓN - ASESORIA

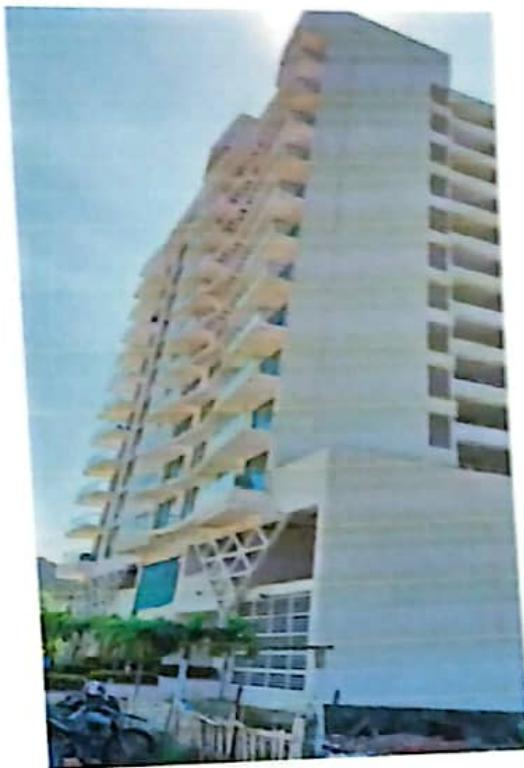
FACHADA PRINCIPAL EDIFICIO PORTAL DEL LAGO.

En algunas aristas de corte de elementos de la fachada frontal se aprecian manchas oscuras, sobre diferentes niveles. Este tipo de patologías son generadas por varias causas; en primer lugar, por el choque del viento en dicha fachada, y la presencia de sales del ambiente de esta ciudad como envolvente del edificio. Lo anterior genera un choque térmico con el exterior y forman pequeñas gotas de agua sobre la película de pintura (Humedades por Condensación) que sumadas con el salitre y el material orgánico del ambiente exterior desencadena en la formación de hongos y moho.
